GEOTEKNISKT UTLÅTANDE

Flässjum, Bollebygd

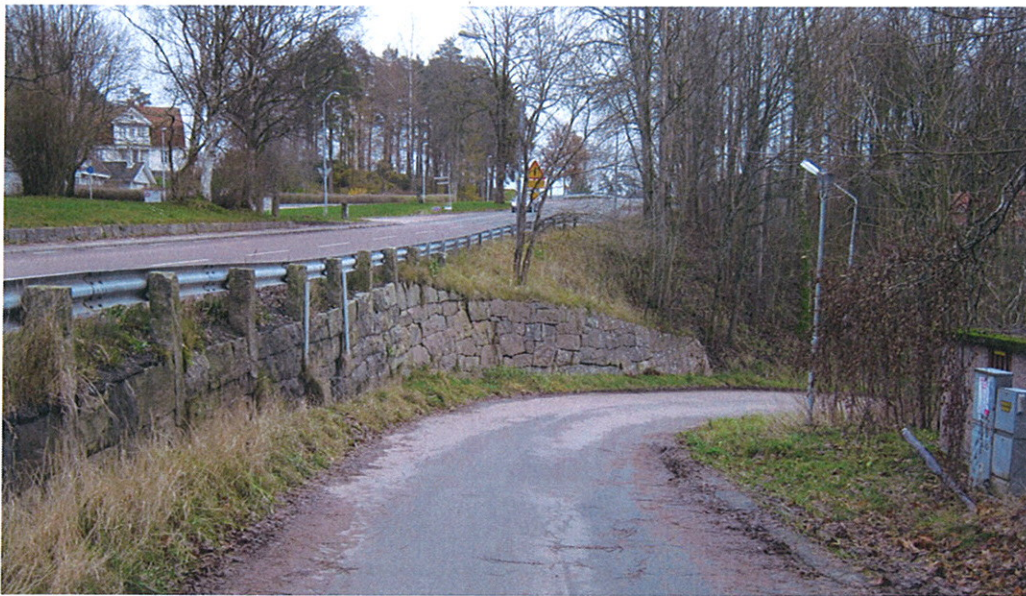
Söder om planområdet tar en stödmur upp höjdskillnaderna mellan Göteborgsvägen och en lokalväg. Muren är kallmurad och upp till 3 meter hög. Några av blocken främst i murens övre delar har rört sig utåt i mindre omfattning (upp till ca 5cm). Endast på enstaka ställen förekommer växtlighet i muren. Ett träd växer i närheten av murkrön.

Figur 1 Foto över mur taget ifrån väst mot öst, till vänster om vägen syns planområdet.

Murens hållfasthet är inte möjlig att bedöma utan omfattande åverkan på muren. Efter okulär besiktning bedöms inte murens skick vara sådant att ett ras är aktuellt, förutsatt normalt underhåll.

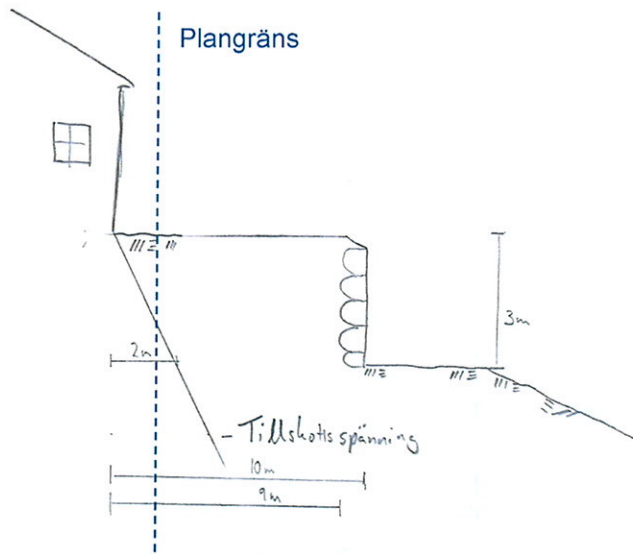
Vanligtvis antas att tillskottsspänningen under last från exempelvis byggnader och uppfyllnader sprids med 2:1. På murens slämfots nivå 4m under markytan i parken sprider sig tillskottsspänningen 2m. Avståndet till bakkant mur bedöms till 9m. **Byggnation inom planområdet påverkar inte stabiliteten i muren oavsett var inom planområdet byggnationen sker se Figur 2.**

Figur 2 Skiss över tvärsektion mur med spridning av tillskottslast.

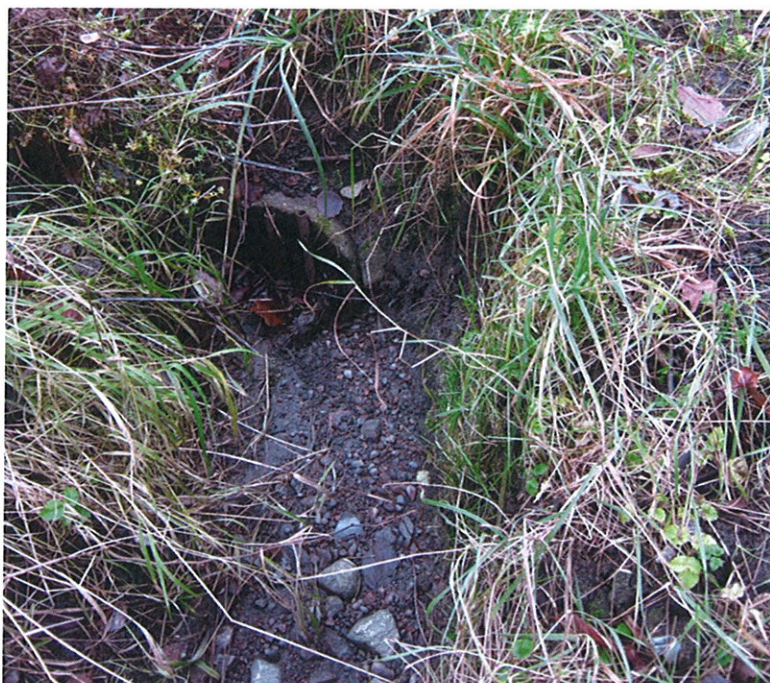
I den bäck/rännil i ravinen som leder dagvatten ifrån Göteborgsvägen ned ut under järnvägen förekommer ställvis erosion av liten omfattning. Förekommande erosion bedöms främst påverka ledningars funktion. **Erosionen påverkar i nuläget inte stabiliteten i ravinen.**

Figur 3 Foto på dagvattentrümna som leder vatten under järnvägsbanken.

Ett ökat dagvattenflöde medför ökad erosion ifrån dagens låga nivåer ifall inga åtgärder vidtas. I VA-utredning Detaljplan Malmgården, Bollebygd 2014-06-09, Uppdragsnummer 1032238 utförd av Norconsult föreslås erosionsskydd vid ökat flöde i bäcken. Ett sådant innebär att risken för erosion undanröjs.

Vid ett kraftigt ökat vattenflöde behöver åtgärder utföras för att begränsa erosionen.
