# **Getabrohult 1:17 m fl, utredning för detaljplan, Bollebygds kommun**

**Geoteknisk undersökning: PM avseende geotekniska  
förhållanden**

2014-12-09

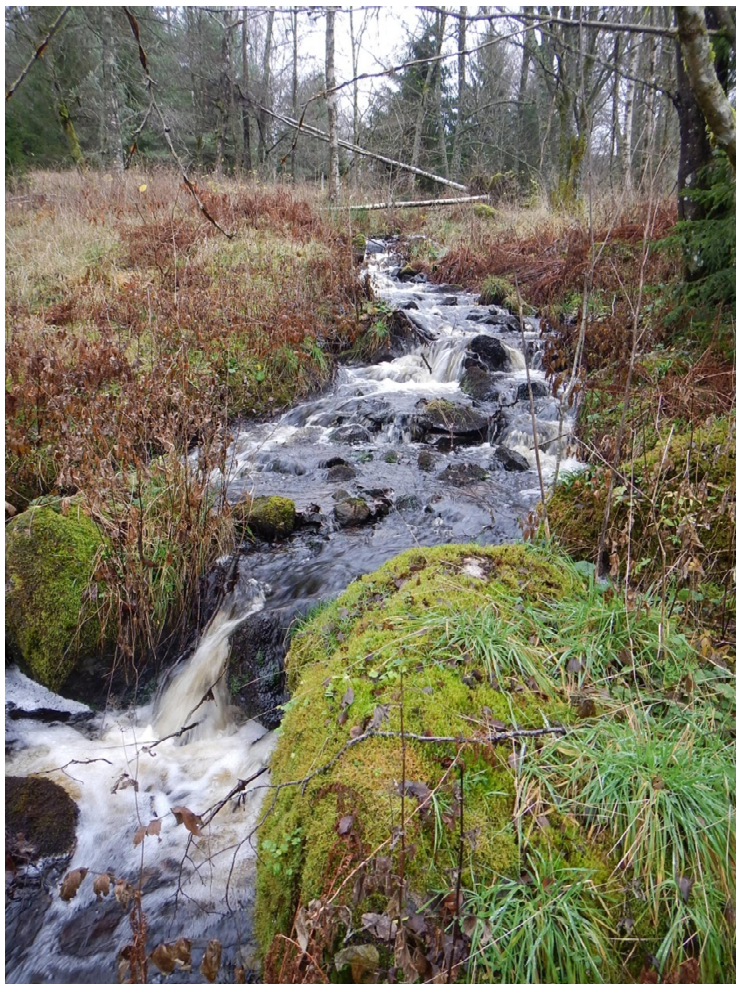
I samband med fältbesiktning inspekterades bäcken som rinner genom området och dess brantaste del finns fotodokumenterad, se bild 2 nedan. Vid inspektionen konstaterades att bäckbotten består av grövre sten- och jordmaterial som sannolikt inte bedöms vara erosionskänsligt, möjligen kan en liten erosionsrisk föreligga i den centralt belägna bäckfåran. Denna delar sig vid mycket höga flöden i två

bäckfåror, där den sekundära bäckfåran söker sig öster om den primära. Bäckens bedöms alltså inte påverka den geotekniska stabiliteten negativt.

**Bild 2** Bäckens genom området med grövre sten- och jordmaterial

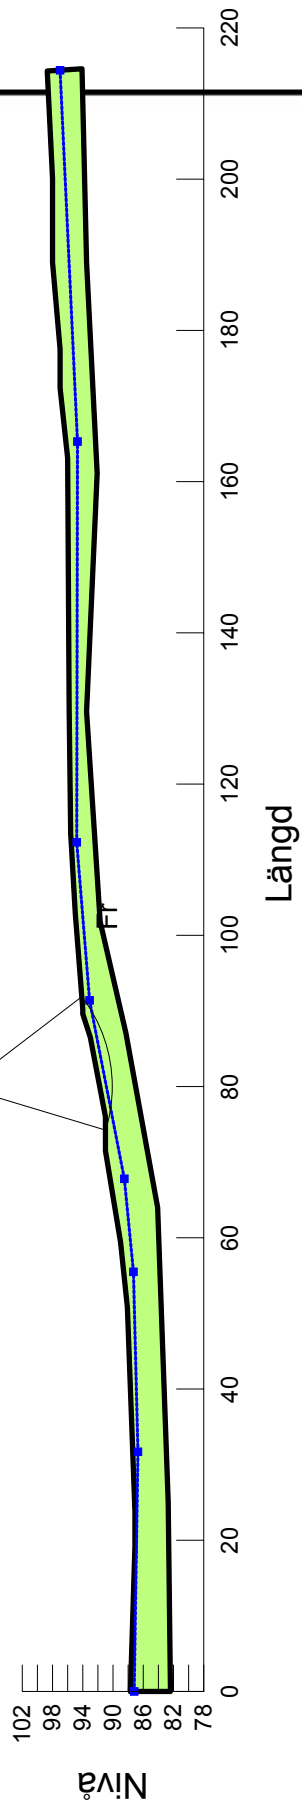
Sektion A, Befintliga förhållanden  
Dränerad analys - Hög GV

Stabiliteten för befintliga förhållanden har kontrollerats och har konstaterats vara tillfredställande. För beräkningssektionens läge i plan, se Ritning G101. Resultat från beräkning redovisas i Bilaga 1 samt i Tabell 2 nedan.

Sektion	Befintlig $F_\phi$	Framtida $F_\phi$
Sektion A	3,10	2,17

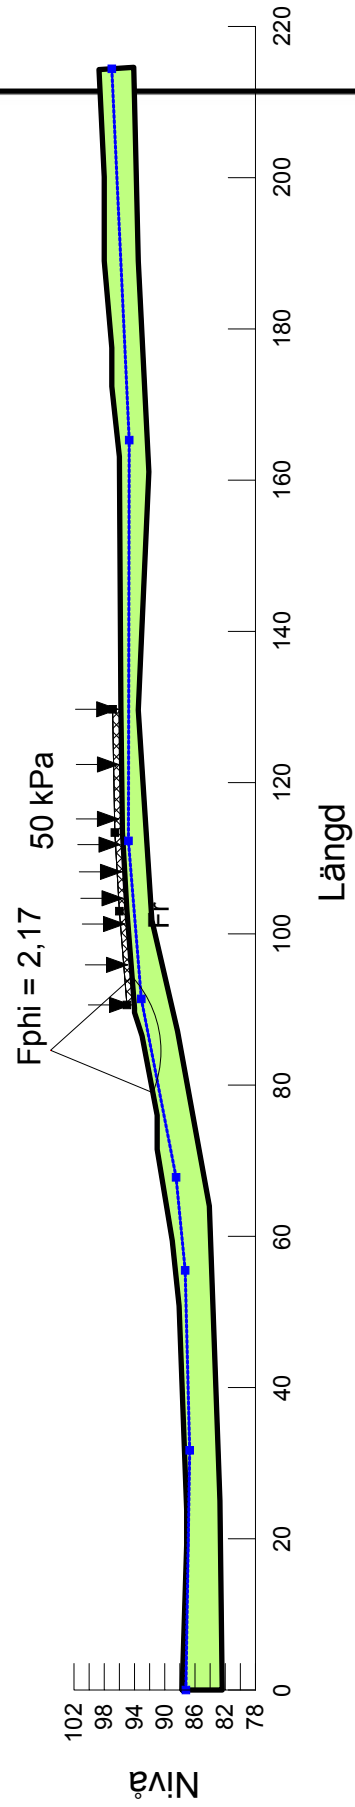
Getabrohult - Detaljplan  
Uppdragsnummer: 103 25 30  
Sektion A, Framtida förhållanden  
Dränerad analys - Hög GV

För framtida förhållanden har en last om 50 kPa påförts på pådrivande sida av den mest kritiska glidyten. För även dessa beräkningar har stabiliteten konstaterats vara tillfredställande. För resultat se Bilaga 2 samt Tabell 2 nedan.
