PM – HISTORISK INVENTERING

TITEL	PM – Historisk inventering
DATUM	2024-01-31
TILL	SKANSKA/ALSTUDIO
KOPIA	
UPPRÄTTAD AV	Lovisa Brandt, COWI
GRANSKAD AV	Alicia Jannö, COWI

COWI AB (COWI) har fått i uppdrag av Alstudio att via Skanska genomföra en historisk inventering på Fjällastorp 3:6 i Bollebygds kommun.

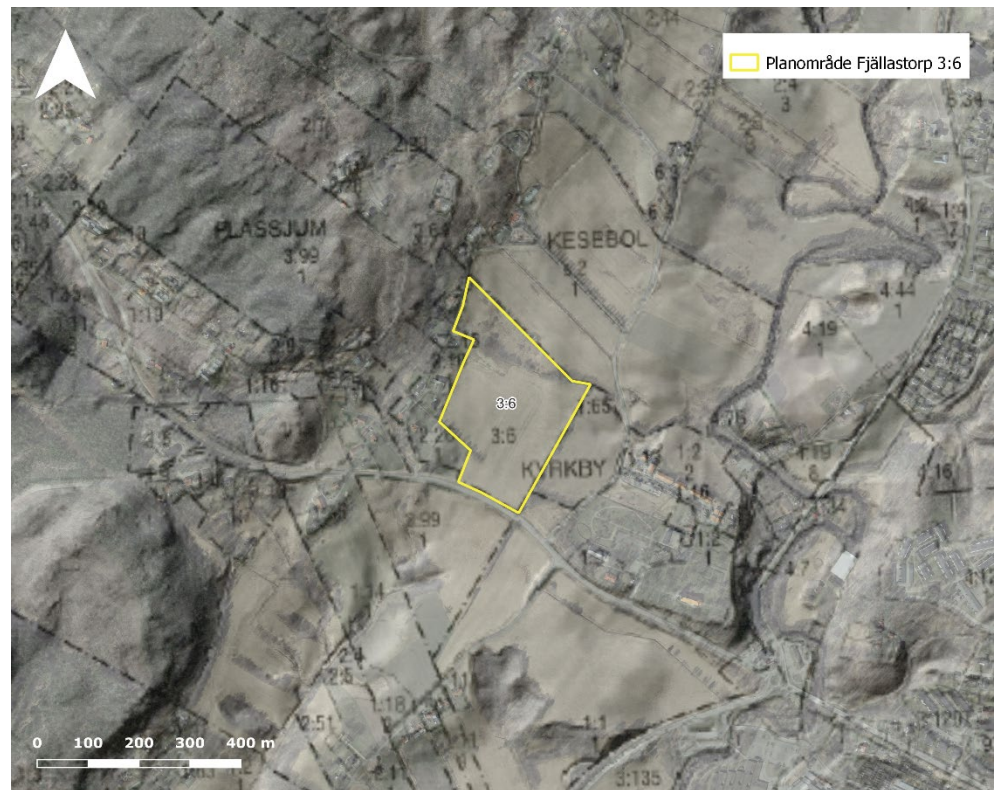
Enligt terrängskuggning för området kan det noteras att fastigheten Fjällastorp 3:6 ligger i en lågpunkt i en dalgång. Fastigheten tar sannolikt emot dagvatten från norr genom dalgången via dalgången samt från områden i väst/nordväst. Se Figur 3.

Figur 3. Översiktsbild med avseende på terrängkuggnig. Fastigheten Fjällastorp 3:6 markerad i gult. ©Lantmäteriet

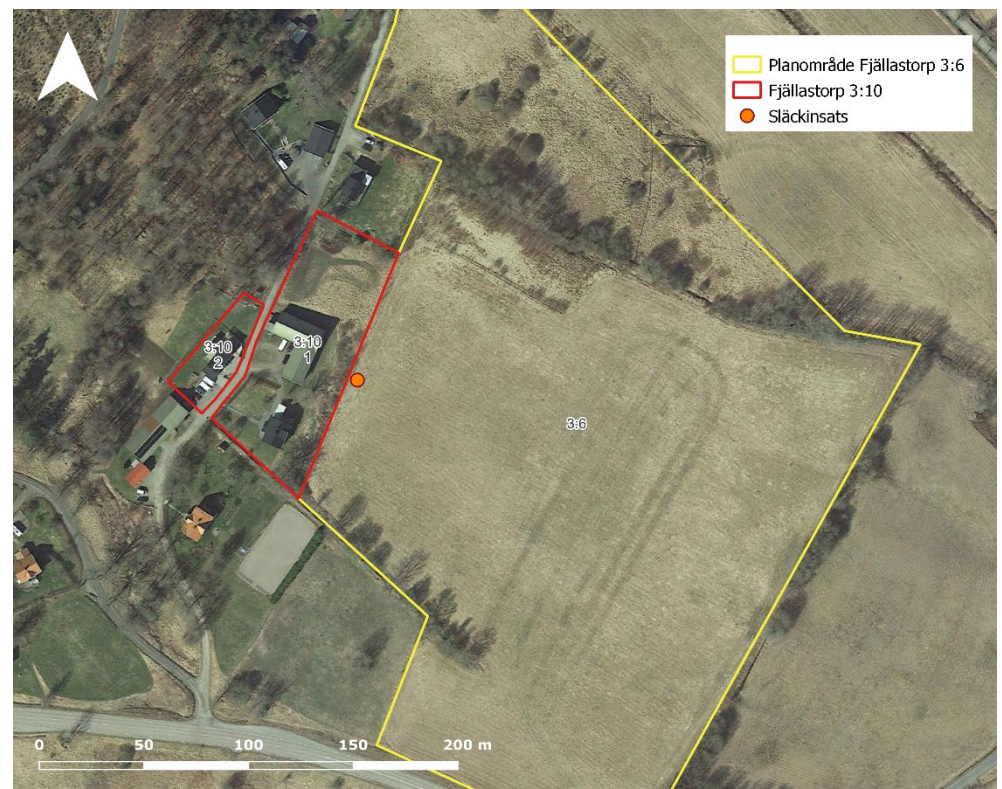
De koordinater (M6395332, E353801) som är angivna i ovanstående nämnda dataunderlag visar att släckinsats pågick inom planområdets fastighet, Fjällastorp 3:6. Se Figur 7.

Figur 7. Översiktbild över planområdet med fastigheten Fjällastorp 3:6 markerad i gult, Fjällastorp 3:10 ungefärligt markerat i rött och orange prick avser punktkoordinat för plats där släckinsats pågick (Källa koordinat: Länsstyrelsen och MSB, 2023). ©Lantmäteriet

Med hänsyn till ovanstående slutsats rekommenderar COWI att en miljöteknisk markundersökning utförs med syfte om att översiktligt utreda förekomsten av potentiella föroreningar inom planområdet.
