KULTURHISTORISK BYGGNAD SINVENTERING NR 41

BOLLEBYGDS KOMMUN

ÄLVSBORGS LÄNSMUSEUM
1997

BOLLEBYGD OCH TÖLLSJÖ SOCKNAR

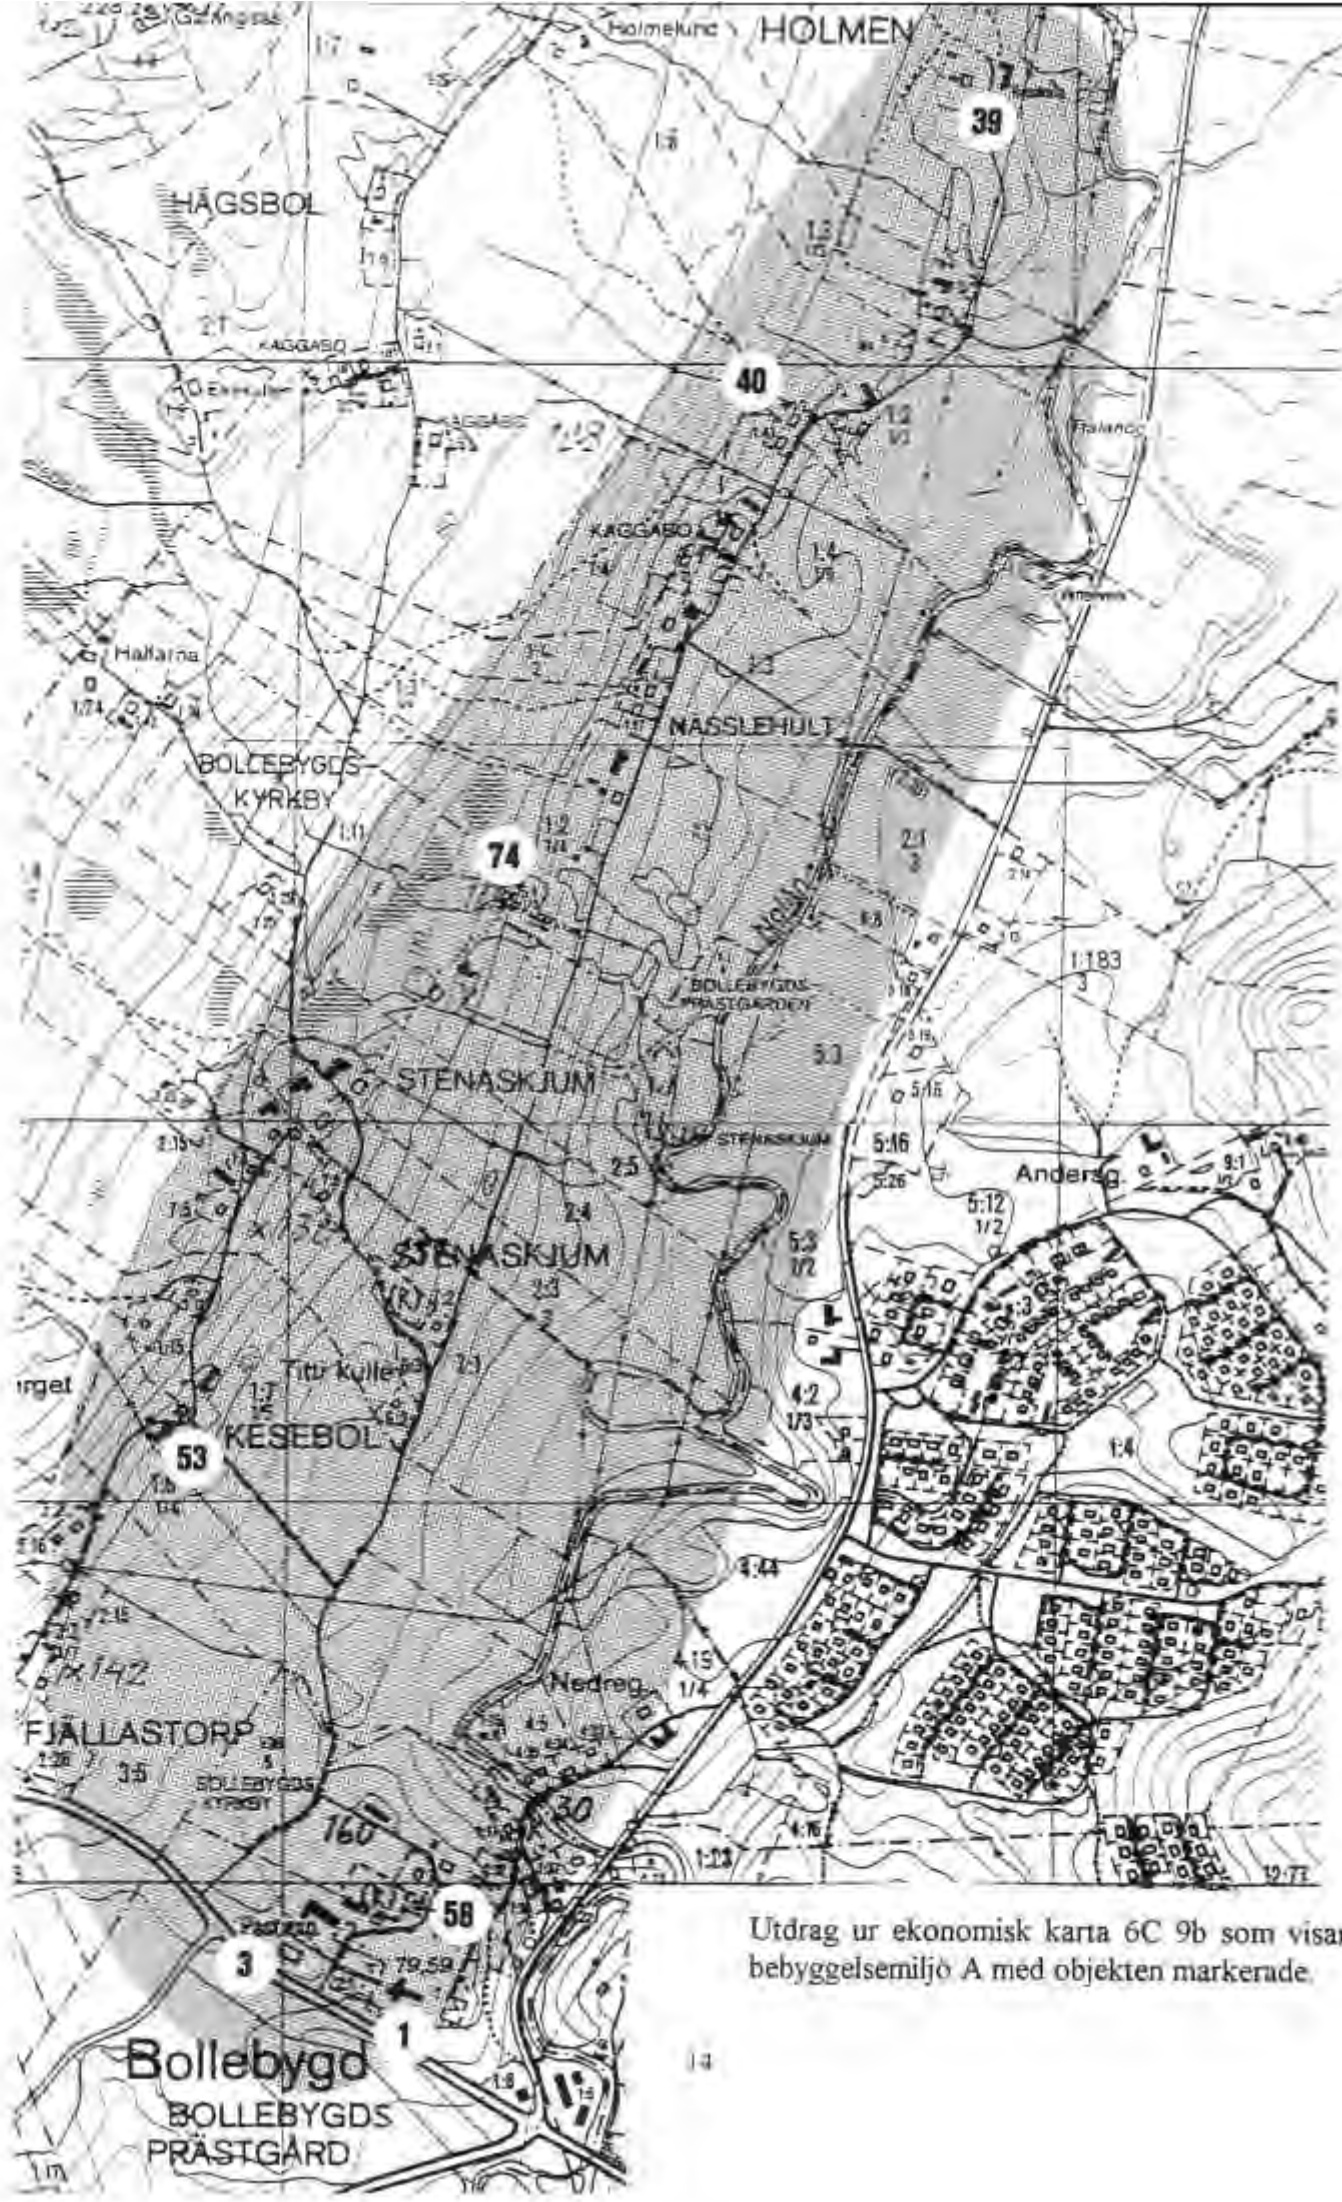
Utdrag ur ekonomisk karta 6C 9b som visar bebyggelsemiljö A med objekten markerade.

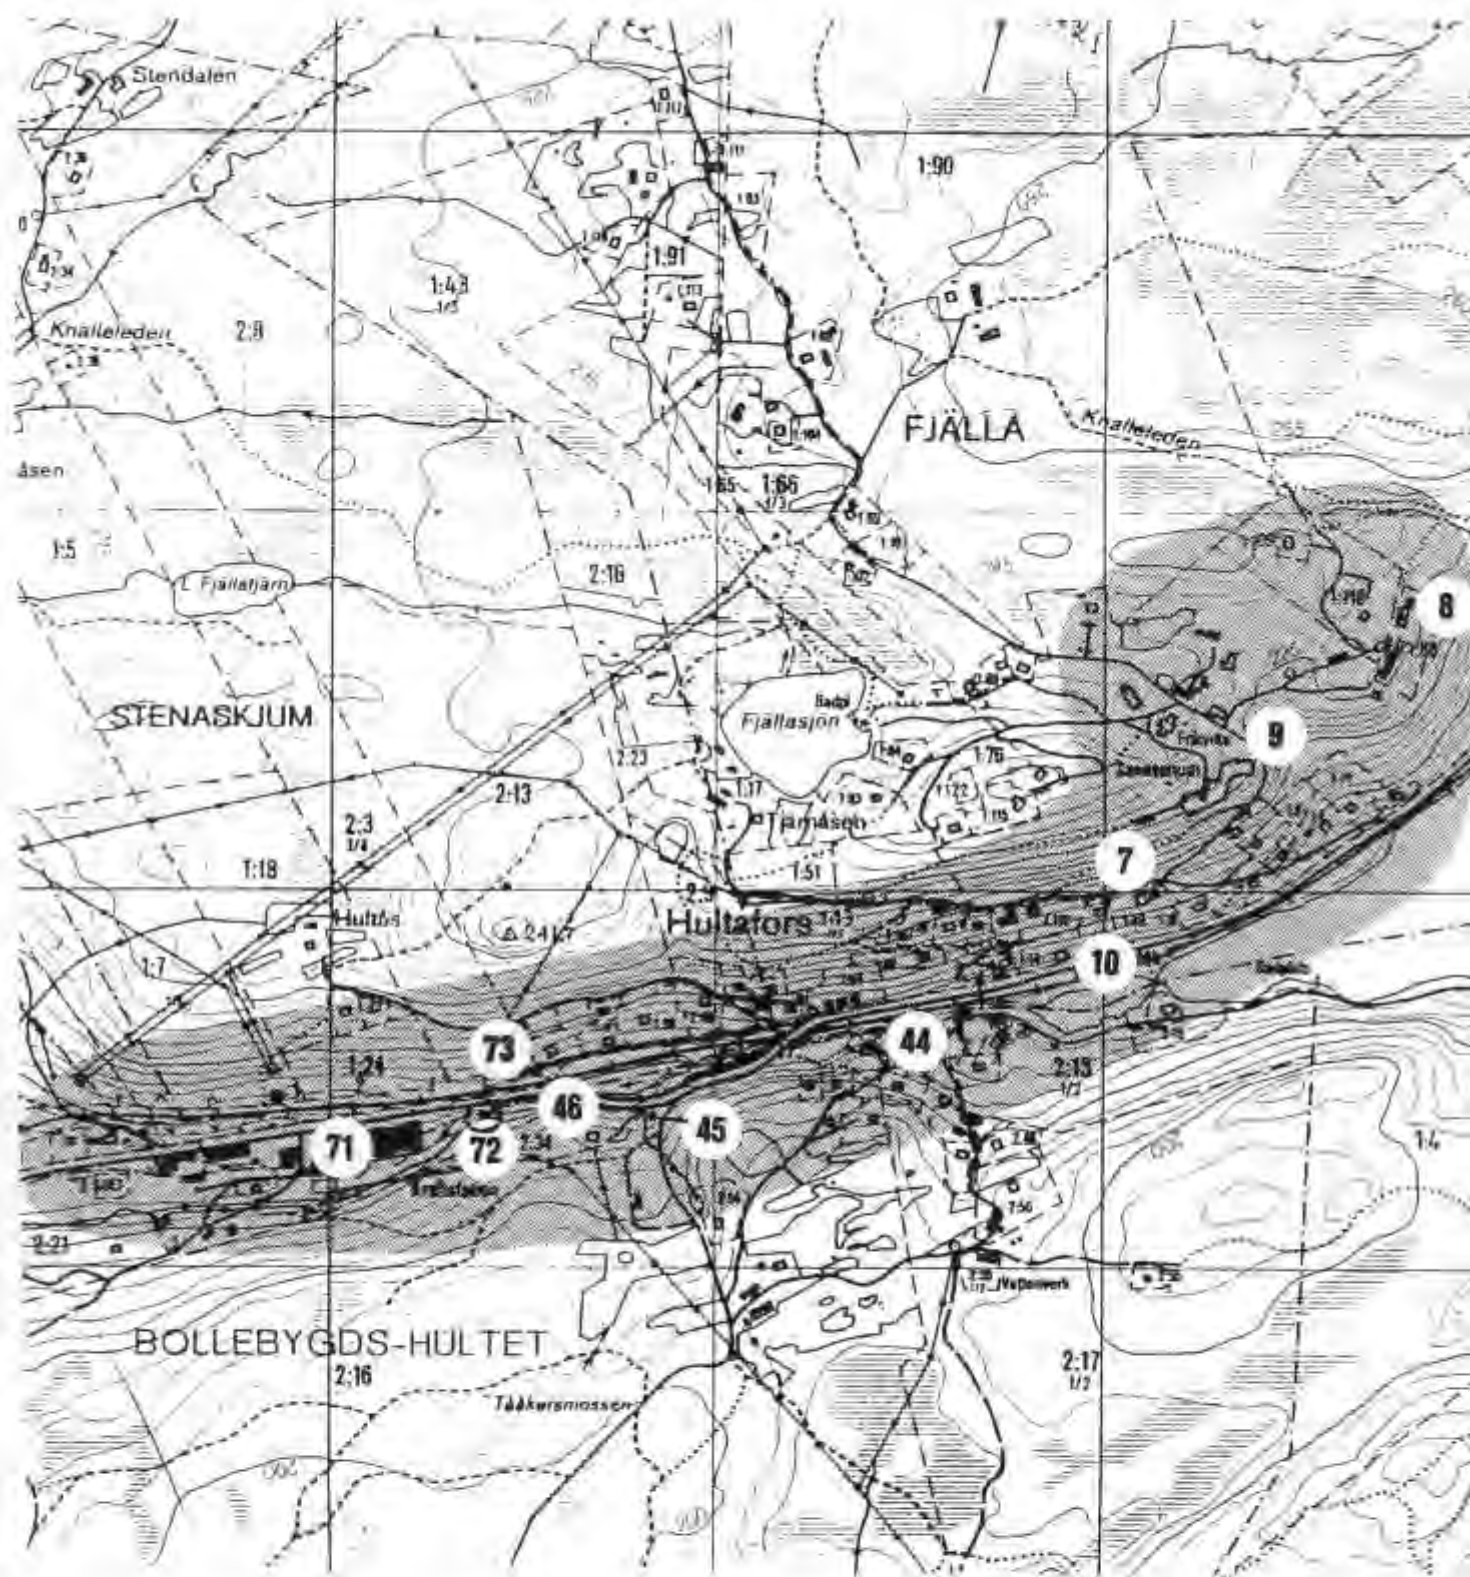
Utdrag ur ekonomisk karta 7C 0d som visar bebyggelsemiljö B med objekten markerade.

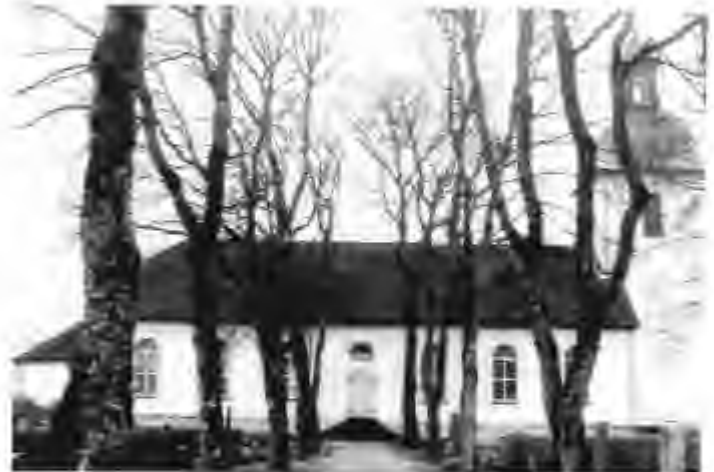
2. Örlid 1:11, Olsfors kyrka

Olsfors kyrka, ibland även benämnd Hultafors kapell är en s k annexkyrka i Bollebygds församling. Kyrkan stod klar 1916, bekostad av frivilligt insamlade medel för att svara mot "behovet av en kyrka för Bollebygds östra skogsbygd". Platsen valdes intill Örelundskolan (se Örlid 1:58) i det framväxande lilla samhället Olsfors vid den 1894 öppnade järnvägen Göteborg-Borås. Som en del av kyrkans upptagningsområde ingick också det framväxande samhället Hultafors där station öppnats 1907. Kyrkan är uppförd av 4-tums plank som reveterats och täcks av vit spritputs. Sjalva klocktornet är spåntäckt med tak av kopparplåt. I övrigt täcks taket av betongpannor. Intill kyrkobyggnaden finns en förrädsbyggnad uppförd 1942.

Kyrkan är skyddad enligt kulturminneslagen, kap 4.

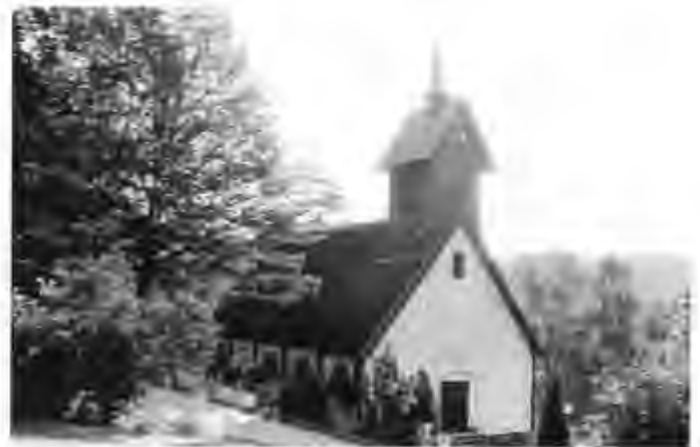
3. Bollebygd Prästgården 1:1, Bollebygds prästgård

Prästgården är belägen intill kyrkan (se ovan) på en höjd i ett omgivande öppet odlingslandskap. Till prästgården hör en delvis terrasserad trädgård med vid utsikt söderut. Den nuvarande huvudbyggnaden är uppförd 1928 efter ritningar av arkitekt Gustaf Eliot, Göteborg i tidstypisk 1920-talsklassicism. Byggnaden är representativ för sin kategori bl a genom sin storlek och utformning som ger uttryck för dess status som kyrkoherdebostad. Förutom huvudbyggnaden finns ett garage (enligt uppgift från 1928) och ett mindre plåtskjul.

Det kulturhistoriska värdet motiveras av prästgårdens representativitet och dess välbevarade exteriör och viktiga delar av interiören. Samtidigt finns stora miljövärden genom dess läge i landskapet och som en bärande del av kyrkomiljön. *Ingår i bebyggelsemiljö A.*

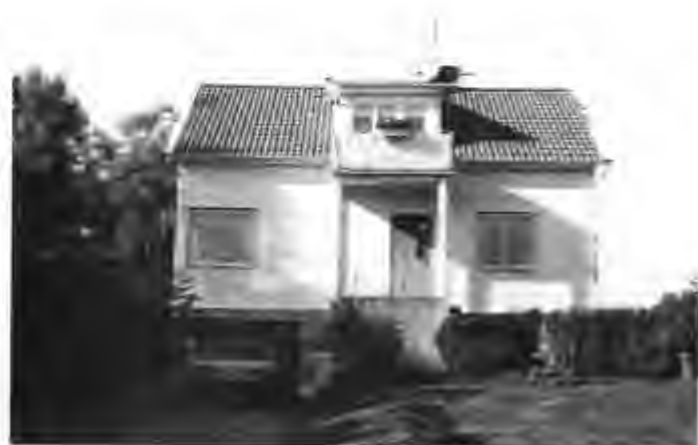
5. Erikstorp 4:33, Solhälla

Bostadsfastighet, enfamiljshus beläget i västra kanten av Bollebygds tätort. Byggnaden är uppförd 1950 i tidstypisk utformning. Det är en s k 1 ½ plansvilla med garage i källarplan vars stomme av plank är reveterad och täckt med vitputsad fasad.

Det kulturhistoriska värdet motiveras av byggnadens välbevarade ursprungliga utformning vilken därmed utgör ett bra exempel på sin tids byggnadsskick.

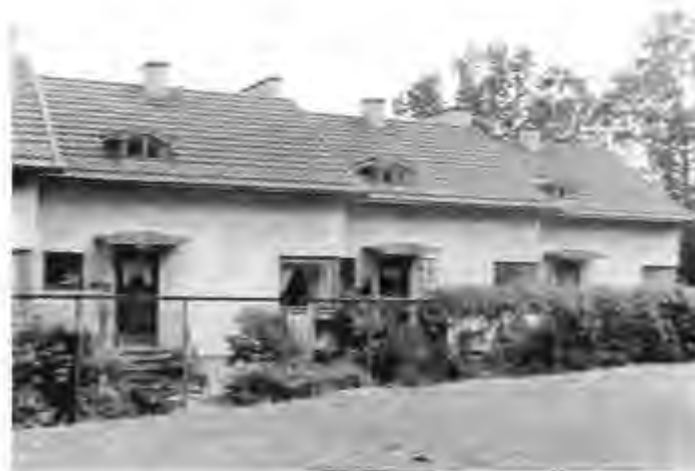
Bostäder 1953

Bostadsfastighet med personalbostäder tillhörig Hultafors hälsocenter/ f d sanatorium (Fjälla 1:91, se nedan) och är belägen i anslutning till detta. Fastigheten innefattar sammantaget 19 lägenheter fördelade på två olika byggnadskroppar. Dels sex radhus i en långa (hus 1, 1953) och dels en liknande fasförskjutna långa bestående av tre sammansatta delar sammantaget inrymmandes 13 mindre lägenheter (hus 2, 1960). Husen är placerade i souterränlage med baksidorna (balkonger och trädgårdar) mot öster med utsikt över Viaredssjön mot vilken terrängen sluttar brant nedåt. De båda byggnadernas utformning avspeglar på ett intressant och tydligt sätt olika tidstypiska och karaktäristiska drag från det s k folkhemsbyggnandet stilutformning.

Det kulturhistoriska värdet motiveras av byggnadernas välbevarade ursprungliga utformning såväl exteriört som interiört. Samtidigt utgör de betydelsefulla delar av hälsocentrets sammansatta bebyggelsemiljö. *Ingår i bebyggelsemiljö B.*

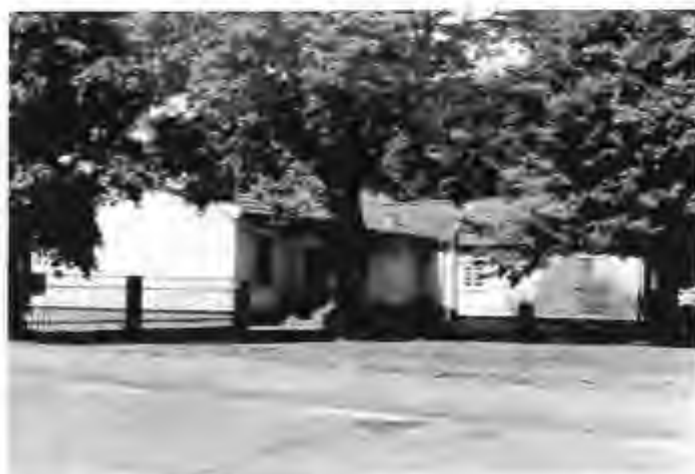
F d tingshus

Bollebygds härad omfattar socknarna Bollebygd, Tölsjö och Björketorp. Tätbebyggelsen i de centrala delarna av Bollebygds samhälle är koncentrerad till ett område ca en km öster om kyrkan. På platsen har sedan lång tid funnits tingshus och gastgiveri. Enligt uppgift är det nu befintliga f d tingshuset uppfört 1760 och tidigare fanns på platsen en tingsbyggnad uppförd på 1600-talet. Det f d tingshuset har om- och tillbyggt vid flera tillfällen såväl exteriört som interiört. Betydelsefulla delar av dess äldre karaktär är dock bevarad. Sedan 1920-talet är tingshuset i kommunal ägo och har använts bl a som kommunalhus, numera som samlingslokal. Förutom huvudbyggnaden finns ett vagnslider/redskapsbod (1800-tal) och en karaktäristisk arrestlokal av tegel (1910).

Det kulturhistoriska värdet motiveras av tingshusets stora lokalhistoriska värde vilket ger det en viktig betydelse för den lokala identiteten. Byggnaderna, med bildar en väl sammansatt enhet med strategisk placering i centrala Bollebygd vilken tillmåts betydelsefulla miljövärden.

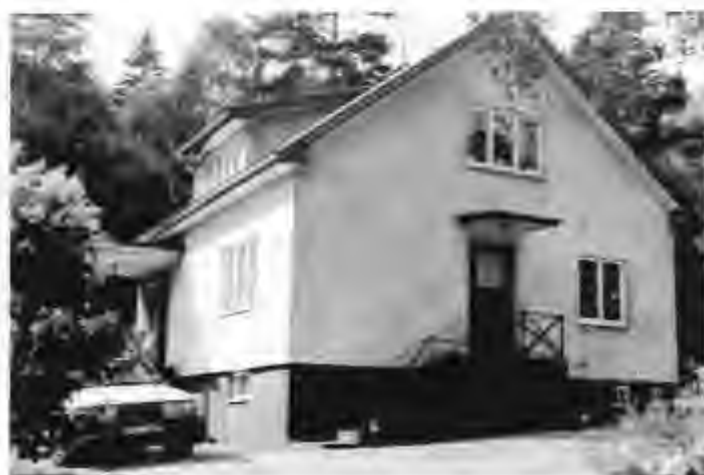
13. Flässjum 1:69

Bostadsfastighet, enfamiljshus beläget öster om Bollebygdens tätort vid Grönkullen. Byggnaden är uppförd 1945 i tidstypisk utformning. Det är en s k 1 ½ plansvilla med garage i källarplan vars stomme av plank är reveterad och täckt med vitputsad fasad.

Det kulturhistoriska värdet motiveras av byggnadens välbevarade ursprungliga utformning vilken därmed utgör ett bra exempel på sin tids byggnadsskick. Fastighetens miljövärde förstärks genom, och samverkar med, grannfastigheten 1:69 (se nedan).

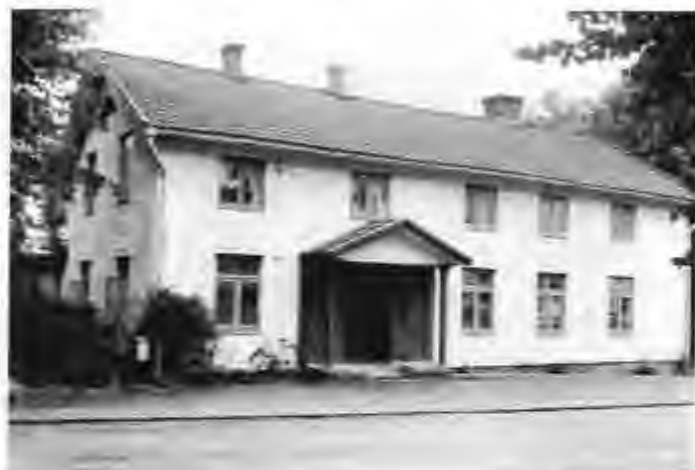
Fabriksbyggnad

Bostads- och industrifastighet belägen i centrala Bollebygd. Bostad, fabriksbyggnad och magasin uppförda 1905 av fabrikör Tissel som här drev lönstickeri, typ förläggarverksamhet. Den textila verksamheten upphörde 1959 och numera drivs gravyrverksamhet i verksamhetslokalerna. I tätorten Bollebygd har även funnits ett par spinnerier. Fastigheten var bland den första bebyggelsen i stationsområdet förutom den äldre jordbruksbebyggelsen. Byggnaderna uppfördes i nära anslutning till stationen och intill de centrala vägstråken genom området. Bostaden, med drag av jugendarkitektur, omges av en stor trädgård med bl a en rad almar längs Kungsbackavägen.

Det kulturhistoriska värdet motiveras av byggnadernas välbevarade ursprungliga karaktär och dess tidigare funktion. genom den nuvarande användning finns också en viktig kontinuitet av industriell verksamhet i kombination med bostad. Fastigheten tillmäts också ett viktigt miljövärde.

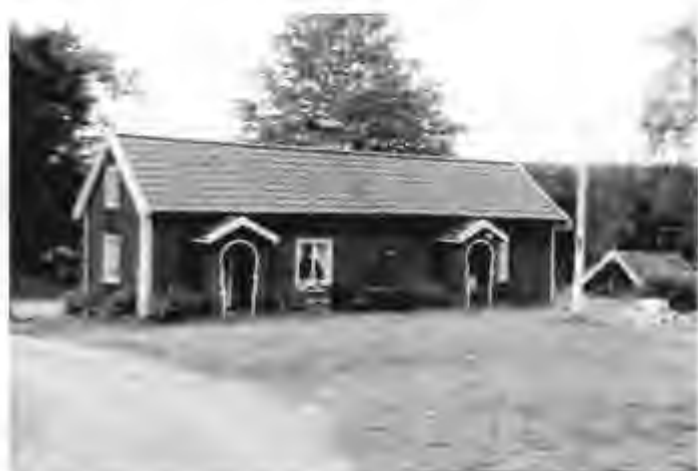
Bostad ca 1800

Jordbruksfastighet, ursprungligen torp under Forsa egendom (se Forsa 1:6, Ulasjö ovan). Lomman var ett av Forsas mer närbelägna och större dagsverkstorp, i förhållande till de mindre "skogstorp", varav Ulasjö var ett. Lomman är belägen en knapp km söder om huvudgården i övergången mellan öppen odlingsmark och skog vid dalgångens södra sluttning. Gården friköptes enligt uppgift troligen omkring 1920-talet. Eventuellt i samband med att Forsa egendom delades efter 1917. Västsvensk gårdstyp med byggnaderna placerade på båda sidor av en äldre väg. Lommans äldsta bostadshus är en välbevarad enkelstuga sannolikt från ca 1800. Gårdens

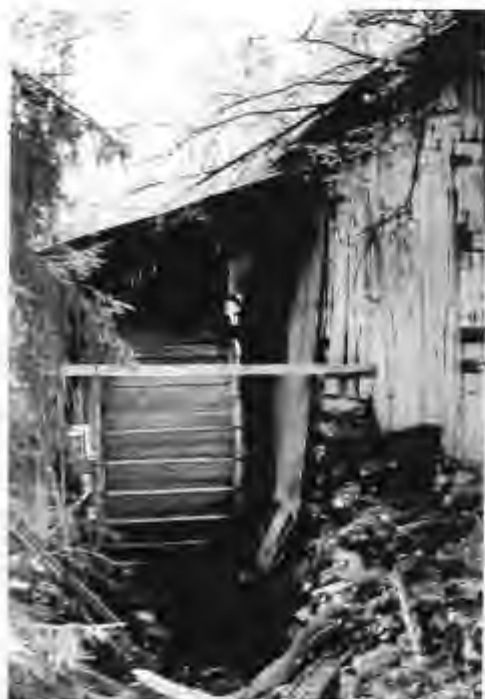
Det kulturhistoriska värdet motiveras av sågens dokumentationsvärde som representant för en tidigare mycket vanlig kategori anläggningar varav de flesta nu är borta. Samtidigt besitter sågen tillsammans med dammanläggningen ett viktigt miljövärde.

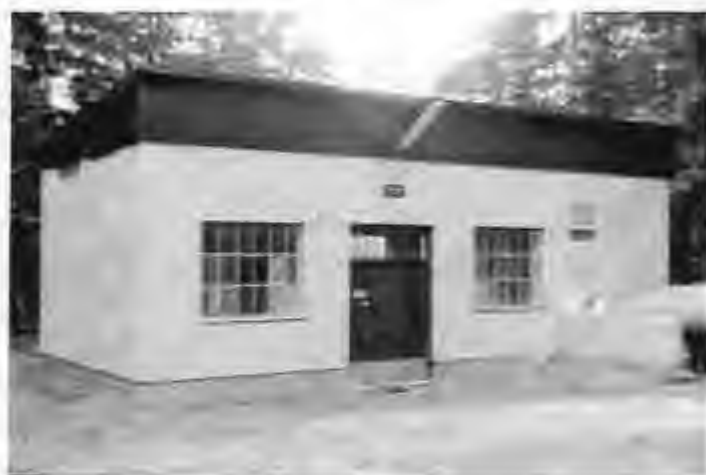
29. Gisslefors 1:1, Sängåsens kraftstation

Det kulturhistoriska värdet motiveras av anläggningens välbevarade ursprungliga utformning i sin helhet, med dämmne, tuber och själva kraftstationen. Betydelsefullt är också anknytningen med Gissleforsstationens olika delar. Anläggningarna både var för sig och tillsammans besitter viktiga teknik-, samhälls-, och arkitekturhistoriska värden.

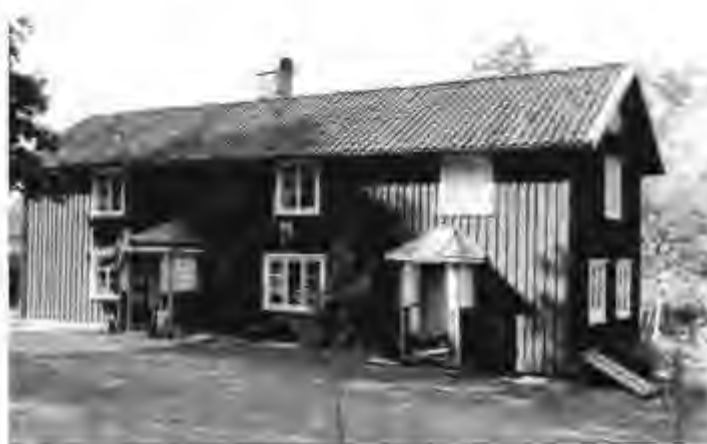
48. Hågsbol 1:3

Jordbruks/bostadsfastighet, belägen vid Västra Nedsjöns norra strand intill gränsen mot Hårryda socken i väster. Mangårdsbyggnad av västsvensk dubbelhustyp, sannolikt uppförd ca 1870-90. Hustypen blev vanlig efter skiftesreformerna vid 1800-talets mitt och uppfördes i relativt stor omfattning i fram till ca 1930. Den typiska grundformen kännetecknar hustypen under hela epoken med varierande karaktäristisk utformning över tid. Förutom bostadshuset finns en ved- och redskapsbod från 1940-talet.

Det kulturhistoriska värdet motiveras av bostadshusets välbevarade äldre utformning. Fastigheten tillmäts också ett miljövärde genom dess exponerade läge nära strandlinjen.

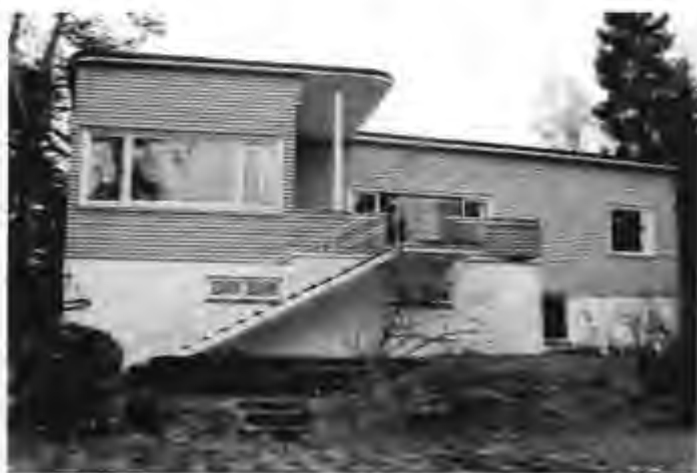
50. Inlag 1:7

Bostadsfastighet, ursprungligen uppförd som sommarbostad 1938 intill östra Nedsjöns östra strand. I anslutning till de natursköna trakterna kring Östra och västra Nedsjöarna finns olika kategorier av sommar- och fridshusbebyggelse representerade. Denna påkostade sommarvilla uppfördes av en järngrossist från Göteborg. Från landsvägen längs sjön leder en särskilt anlagd ca 300 m lång uppfartsväg, kantad av stenpollare, fram till bostads- huset i tidstypisk funktionalistisk utformning. Förutom detta finns en verkstadbyggnad och en lekstuga (båda 1938). Nere vid sjön finns ett mindre sommarhus med bastu (Inlag 1:9, se nedan) som funktionellt hör samman med och styckats av från 1:7.

Det kulturhistoriska värdet motiveras av huvudbyggnadens välbevarade utformning som gör den en fin representant för sin kategori. Samtidigt tillmäts fastigheten tillsammans med 1:7 betydelsefulla miljövärden där bl a den speciellt utformade uppfartsvägen utgör en viktig komponent.

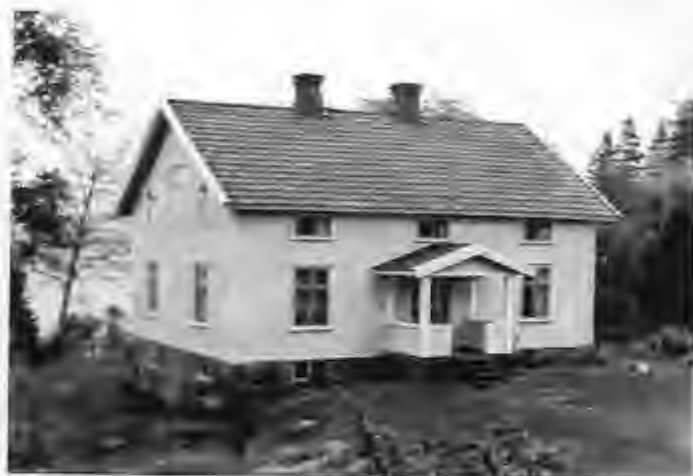
53. Kesebol 1:6, 1:7

Två jordbruksfastigheter med gemensam mangårdsbyggnad och skilda ekonomibyggnader. Gården/gårdarna är belägna drygt en km nordväst om Bollebygds kyrka i den kraftiga västslutningen av Nolåns dalgång. Landskapsvärdena är stora där gården utgör ett landmarke vida exponerat i det öppna odlingslandskapet. Upp till huvudbyggnaden leder en allé kantad av stenmurar. Manbyggnaden har karaktären av ett slags tvillinghus med två lika delar, exteriört som interiört. Huset uppfördes 1920 av två bröder. Ekonomibyggnaderna består av en ladugård (1878 och 1910) och två en lillstuga (båda 1920-tal) på respektive fastighet samt en redskapsbod (1940-tal) på 1:6.

Det kulturhistoriska värdet motiveras av samliga byggnaders välbevarade karaktär. Bostadshuset tillmätts samtidigt ett särskilt värde genom dess speciella utformning. Genom dess karaktäristiska utformning och byggnadernas placering i landskapet med tillhörande landskapselement tillmätts fastigheterna ett stort miljövärde. *Ingår i bebyggelsemiljö A.*

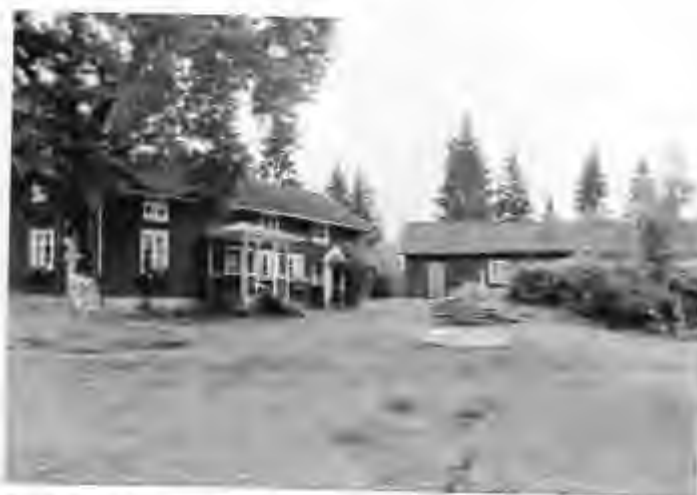
56. Kullen 1:1

Jordbruksfastighet belägen som ensamgård på en mindre höjdplatå något öster om Nolåns dalgång. Mangårdsbyggnaden har karaktären av s k långloftstuga eller framkammarsstuga och är enligt uppgift uppförd ca 1810. Karaktäristiskt är de två ingångarna på husets framsida mot väster. På gården finns också en snickarstuga (1896), representativ för traktens näringsliv där bl a tillverkningen av s k ballbomöbler var av stor betydelse ca 1850-1950. På de flesta gårdar uppfördes särskilda snickarstugor under perioden ca 1880-1930. Ladugården på Kullen är uppförd 1937 och har en karaktäristisk s k "skunke" eller utskott.

Det kulturhistoriska värdet motiveras av byggnadernas välbevarade karaktärer som bildar en väl sammanhållen enhet av stort miljövärde. Samtidigt besitter varje byggnad för sig ett byggnadshistoriskt värde som representerar olika kategorier. Mangårdsbyggandens relativt höga ålder och speciella byggnadstyp är av särskilt värde.

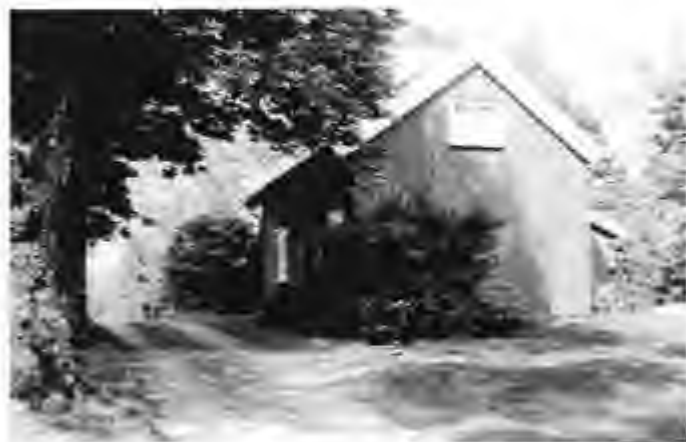
Bostad

F d torpställe, nu fritidsbostad. Markerat på 1890-talets ekonomiska karta som torp med namnet Lövasen. Beläget söder om Olsfors samhälle. Bostadshus av enkelstuguetyp (ca 1850-1900). Mindre ladugård med karaktäristisk sk "skonke" eller utskott (ca 1850-1900). Källarvind och vedbod (ca 1900).

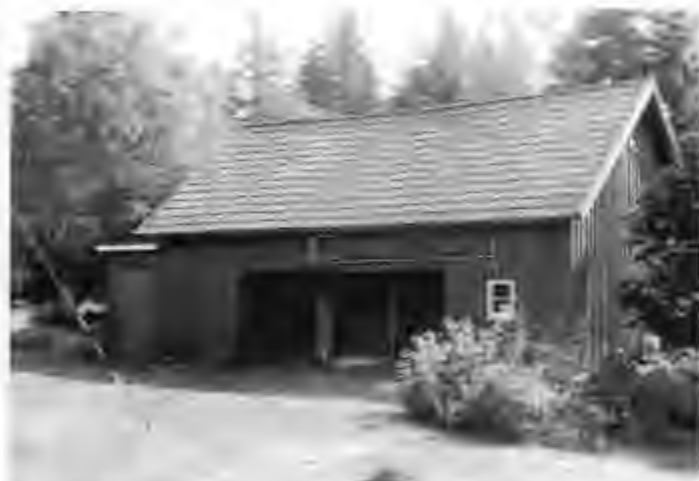
Ladugård

Ladugården tillmäts ett kulturhistoriskt värde

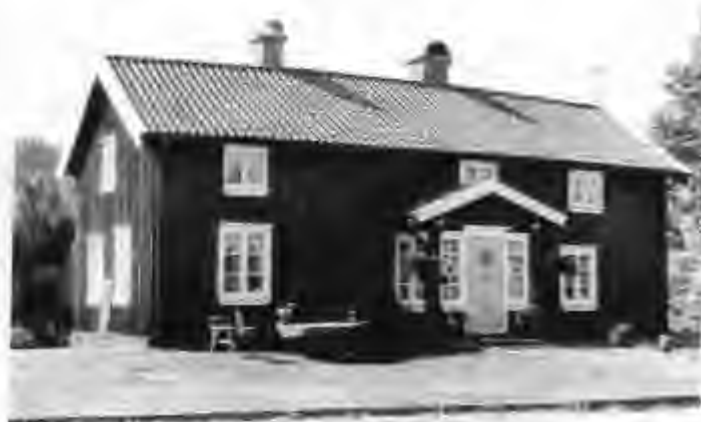
Mangårdsbyggnad ca 1750-1800

Jordbruksfastighet belägen i sydslutningen av Söråns dalgång i närheten av mötet med Nolåns dalgång. På gården finns två mangårdsbyggnader. Den yngre är uppförd 1930 och den äldre ca 1750-1800. Ekonomibyggnad (fd ladugård, nu lada/garage) från 1905. Den äldre manbyggnadens exteriöra utformning motsvarar parstugans. Mot öster, framsidan, finns en veranda som kan ha tillkommit ca 1900 och på baksidan en utbyggnad av okänd ålder.

Det kulturhistoriska värdet motiveras främst byggnadshistoriskt av den äldre manbyggnadens höga ålder och välbevarade karaktär.

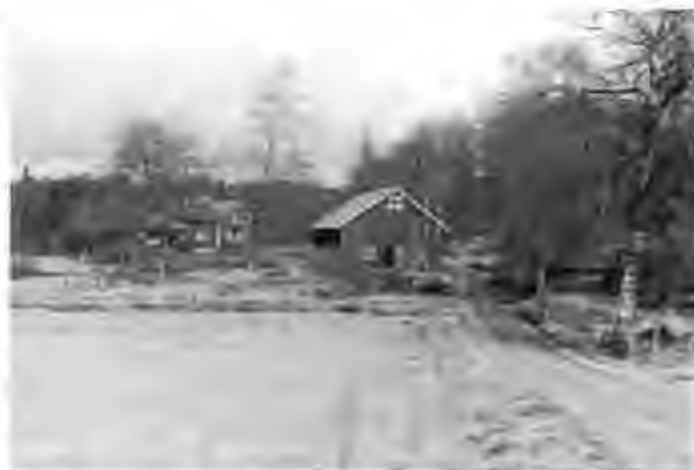
11. Lindebräcken 1:1, Lindebräcken

Jordbruksfastighet. Mangårdsbyggnaden är en s k långloftsstuga/framkammarstuga (se objekt 7. Henå 1:2,1.3, objekt). Byggnaden, uppförd ca 1800 är till stora delar välbevarad i äldre skick såväl exteriört som interiört. Gården är ej bebodd sedan ca 20 år och byggnadernas underhåll därför eftersatt. På gården finns en lillstuga av enkelstugetyp, enligt uppgift hitflyttad ca 1900, ladugårdsbyggnad från 1939, ett svin- och höns hus och en kallmurad jordkällare (1800-tal). Ca 200 m mot nordväst finns en delvis raserad torvlada. Ca 100 m västerut ligger en ladugård som tillhört ett försvunnet arrendetorp, "Högna" under Lindebräcken. Torpet var utarrenderat på ett s k 49-års kontrakt och vilket upphörde någon gång före 1930.

Det kulturhistoriska värdet motiveras främst byggnadshistoriskt av mangårdsbyggnadens speciella byggnadstyp och höga ålder. Betydelsefullt är också de enskilda byggnaderna som tillsammans med gårdens bebyggelseläge och omgivande delvis öppna f d jordbruksmark skapar viktiga miljövärden.

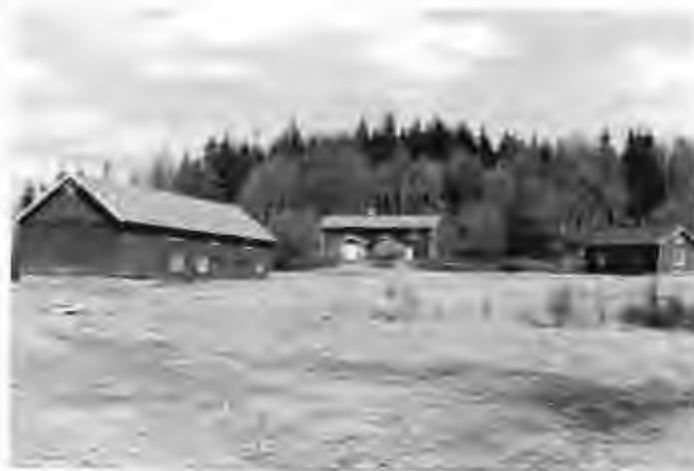
12. Mellomgårde 1:8, Brolycke

Jordbruksfastighet ursprungligen upptagen som mindre jordbruk/torp på utmark till gårdarna vid Mellomgårde ca två km söderut. Bostadshuset uppfördes 1938 med hjälp av s k arbetarsmåbrukslån, en statliga låneform som förekom 1933-47 och som tilldelades via landskommunerna. Syftet kan beskrivas som ett mellanting mellan fattigvård och egnahemslån och byggnaderna som uppfördes har kommit att benämnas Per-Albin torp. I dåvarande Tölvsjö kommun finns låneformen belagd till sex olika fastigheter (Se även Slätthult 1:28, objekt 19) Vid Brolycke fanns ett äldre bostadshus på platsen för det som byggdes 1938. På fastigheten finns också en ladugård (1939), källarvind (1800-t) och ett garage (1963).

Det kulturhistoriska värdet motiveras av byggnadernas välbevarade utformning, gårdens representativitet för ett mindre jordbruk i den av skogsmark dominerade trakten samt förutsättningarna för bostadshusets tillkomst.

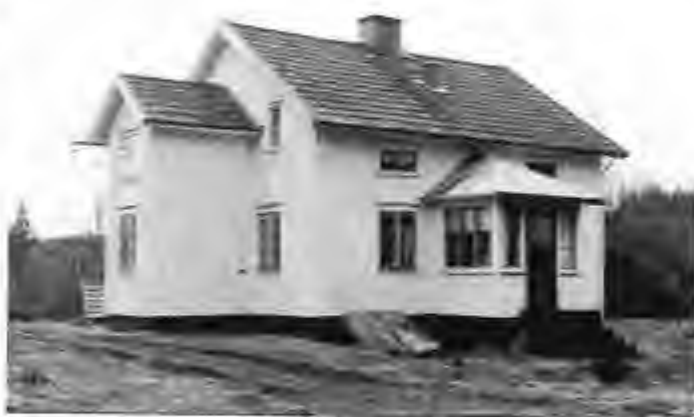
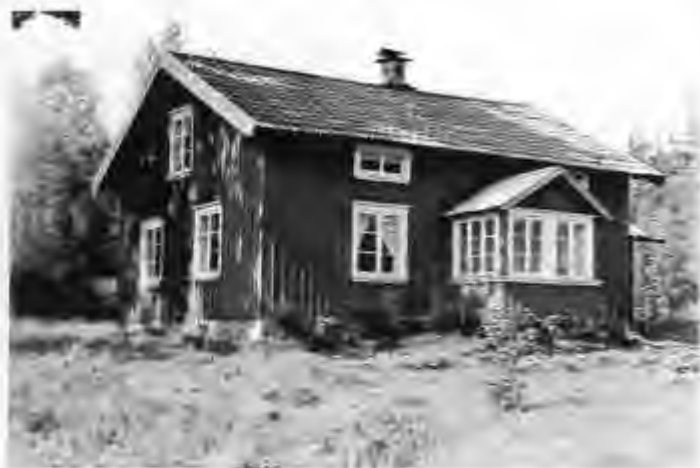
13. Morjhult 4:6, Fjällen

Mindre jordbruksfastighet, nu fritidsbostad. Beläget i höjdläge med delvis bevarad öppen jordbruksmark med omgivande barrskog. Det i väsentliga delar bevarade bostadshuset är ett s k västsvensk dubbelhus från 1870-talet. Ladugård och källarvind sannolikt också från 1870-talet. Ladugården är typisk för trakten med s k "skonke" eller utskott.

Det kulturhistoriska värdet motiveras av gårdens karaktäristiska bebyggelseläge och byggnadernas bevarade utformning. Gården tillmäts därmed ett viktigt värde som representant för för en mindre ensamgård i den av kuperad skogsmark dominerade socknen.

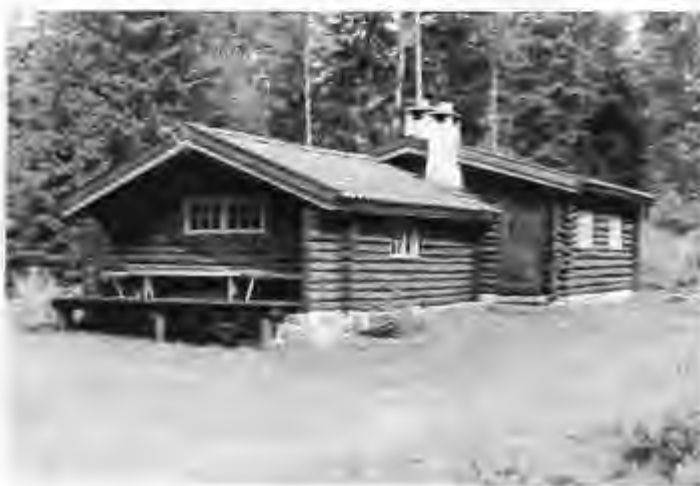
14. Morjhult 4:15, Trollhagen

Sommarstuga/jaktstuga belägen i skogsterräng. Byggnaden, uppförd 1920, bär tydliga drag av s k nationalromantisk stilutformning. Timmerväggarna är oklädda och brunfärgade. Naturstenssockeln, de småspröjsade fönstren, den kraftigt utformade vitputsade murstocken/skorstenen och det enkupiga betongpannorna (efterliknande lertegel) bidrar till detta intryck. På platsen har tidigare funnits ett torp med namnet Hagen, utmärkt på 1890-talets ekonomiska karta.

Det kulturhistoriska värdet motiveras av byggnadens ursprungliga utformning och funktion, en tidig representant för sin kategori.

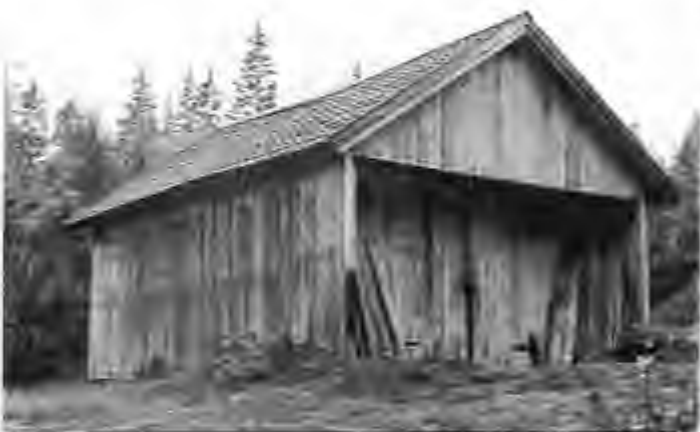
15. Morjhult 9:1

Enskilt belägen ångslada. Sannolikt uppförd på på 1920- eller 30-talet. Ladan är enkelt uppförd av regelverk med omålade väggar av slät panel. Den tidigare taktäckningen av tegel har ersatts med plåt.

Det kulturhistoriska värdet motiveras av byggnadens i väsentliga delar välbevarade ursprungliga utformning, dess representativitet för sin kategori och dess agrarhistoriska värde.

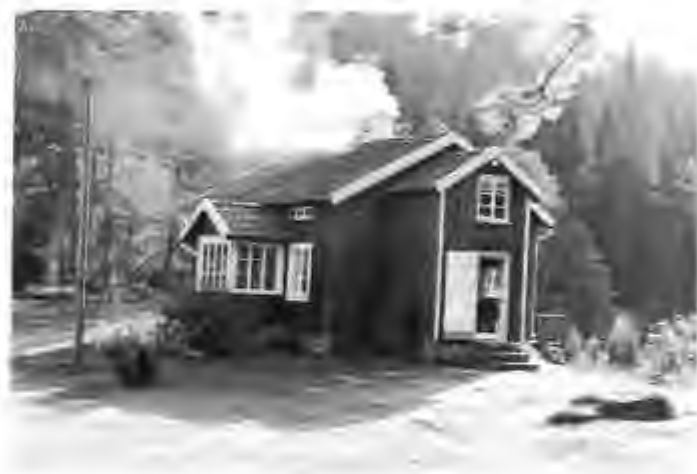
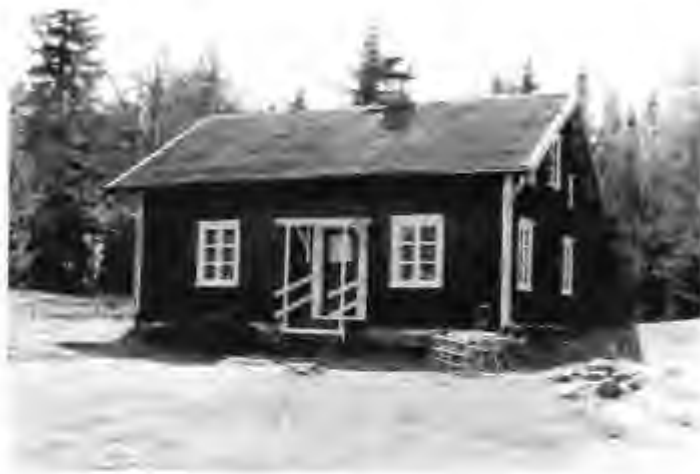
18. Slätthult 1:10

Mindre jordbruksfastighet, nu fritidsbostad. Bostaden är ett s k västsvenskt dubbelhus uppfört av timmer ca 1895. På fastigheten finns också ett senare uppfört mindre uthus samt en meterhög kallmur, sannolikt en rest efter en källarvind.

Det kulturhistoriska värdet motiveras av bostadens välbevarade ursprungliga utformning såväl exteriört som interiört. Byggnaden besitter också ett viktigt representativt värde som exponent för de många västsvenska dubbelhus som uppfördes i trakten under 1800-talets senare hälft och 1900-talets början. Byggnadstypen som sådan blev vanlig i Västsverige efter skiftenas genomförande.

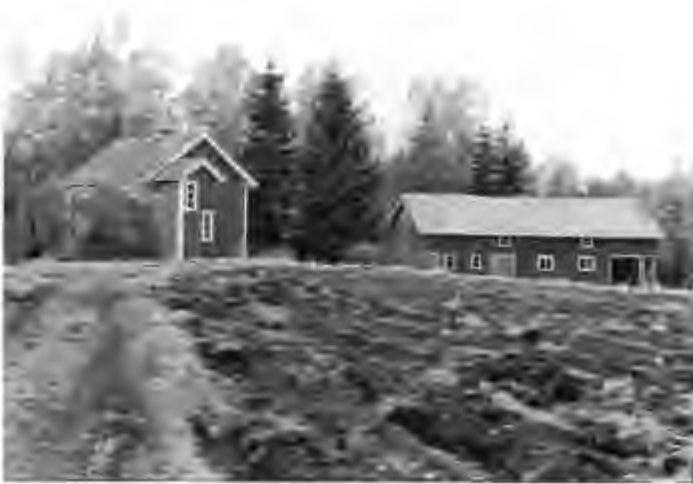
19. Slätthult 1:28, Lungsås

Mindre jordbruksfastighet belägen i socknens norra del nära gränsen till Skogsbygdens socken i Vårgårda kommun. Bostadshuset från 1938 tillkom med hjälp av s k arbetarsmåbruklån (se objekt 12, Slätthult 1:28). På Lungsås finns också en ladugård (1939) och en hitflyttad timmråd stuga av okänd ålder. Ca 200 m nordost om bostaden ligger en matkällare (trol 1800-t) på ett öppet fält. I närheten finns också ett garage (ca 1950-70).

Det kulturhistoriska värdet motiveras av byggnadernas välbevarade ursprungliga utformning, gårdens representativitet för ett mindre jordbruk i den av skogsmark dominerade trakten samt förutsättningarna för bostadshusets tillkomst.

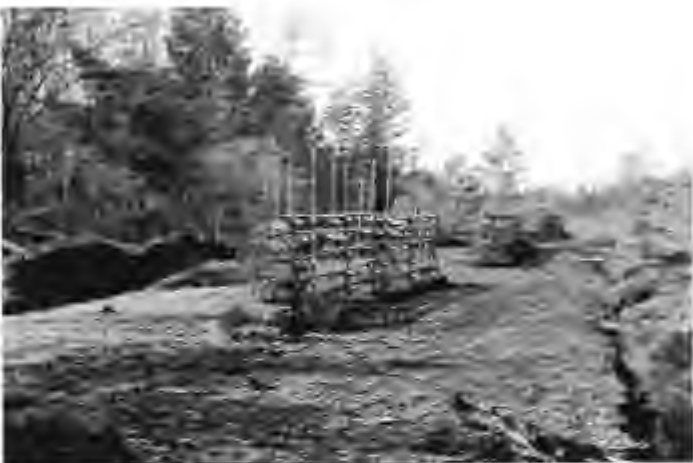
20. Slätthult 3:4

Torvlada med torkställningar för torv tillhörig gården Slätthult 3:4, Kvibacken. Torvladan är belägen ca 200 m nordost om gården Kvibacken i socknens norra del nära gränsen till Skogsbygdens socken i Vårgårda kommun. De skogrika trakterna rymmer också stora mossmarker och nyttjandet av torv som strö i ladugårdarna var tidigare mycket vanligt. Enkla torvlador vanligtvis uppförda kring 1930-talet finns bevarade på flera platser. (Se även Storskogen 1:1 och 1:4, objekt 22 och 23). På denna plats, vilket är unikt, brukas fortfarande törvtakt och ställningar för torkning av torven finns uppställda.

Det kulturhistoriska värdet motiveras med torvladans, torkställningarna och den brukade torvtäktens funktion och representativitet för sin kategori.

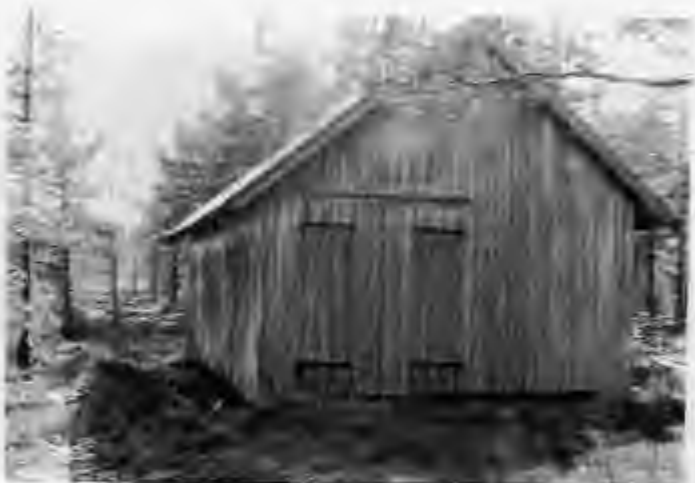
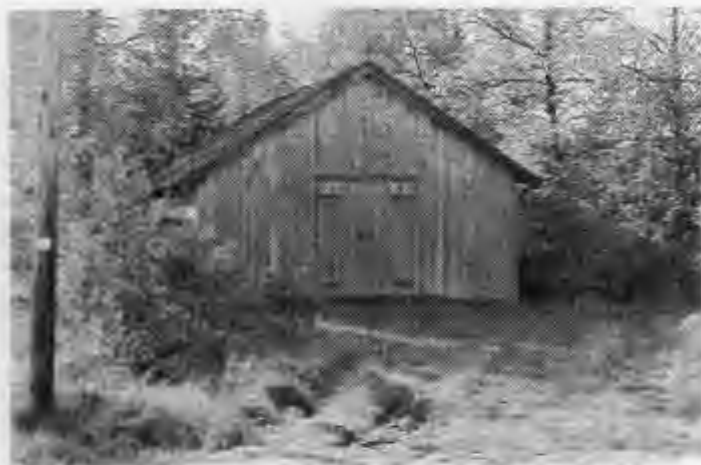
23. Storskogen 1:4

Torvlåda belägen på Storskogsmosse strax söder om väg 180 mellan Alingsås och Borås. För beskrivning och kulturhistorisk värdering se objekt 22, Storskogen 1:1 ovan.

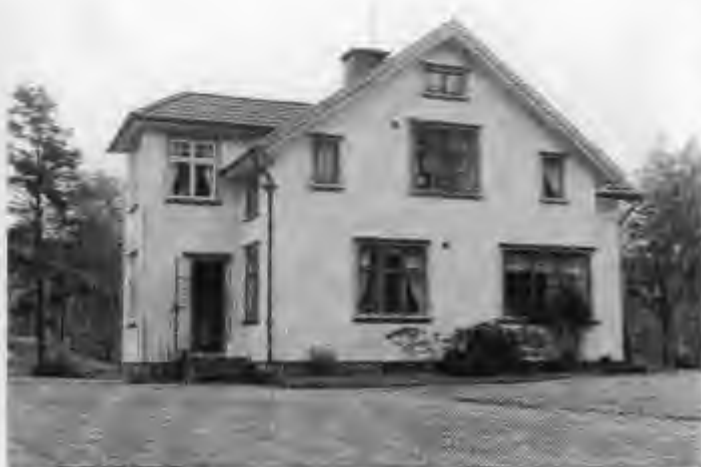
24. Torstad 1:7

Jordbruksfastighet belägen i byn Torstad. Gårdarna i byn ligger relativt väl samlade i ett öppet odlingslandskap kring Söråns dalgång omgärdat av kuperad skogsmark. Miljövårderna är stora med bl a gruslagda byvägar och imponerande stengärdesgårdar. Gårdens byggnader är samtliga välbevarade i ursprungligt skick. Mangårdsbyggnaden är uppförd 1932 av stående timmer klätt med vitmålad locklistpanel. Lillstugan (1899) med kallare har använts som snickarstuga och förråd och inrymmer en s k västgötaspis. Ladugård (1911), garage (1939 och lekstuga (ca 1985).

Det kulturhistoriska värdet motiveras av de stora miljövårderna såväl för gården som enhet och som en del av det omgivande kulturlandskapet. Av stor betydelse är också de mycket välbevarade byggnaderna grupperade enligt västsvensk gårdstyp, här med mangårgdsdelen avskild från ladugården av en väg. *Ingår i bebyggelsemiljö A.*
